TEST DE RESISTANCE AU FEU

TITAN[®]

Essai thermique sur le coffre TITAN

Détail de la prestation réalisée par le CEREN	Période d'étude
<p>Essai thermique du coffre TITAN dans un « caisson feu »</p>	<p>Décembre 2015</p>

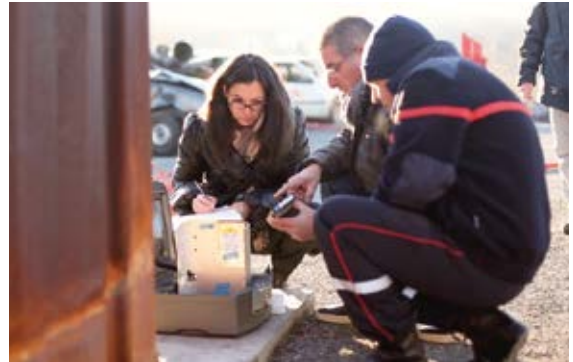
Dans un second temps, les pompiers-scientifiques placent **cinq thermocouples K** (Quatre à différentes hauteurs dans le local incendié et un à l'intérieur, contre le lecteur WORM), **20 rubans thermomètres « THERMAX® »** enregistrant la chaleur dans une gamme de mesure jusqu'à 260°C, **une sonde thermique** reliée à une 'centrale d'acquisition de données graphiques' afin de mesurer la chaleur à l'intérieur du TITAN en temps réel et **une caméra thermique** permettant de mesurer la température des flammes et du foyer.

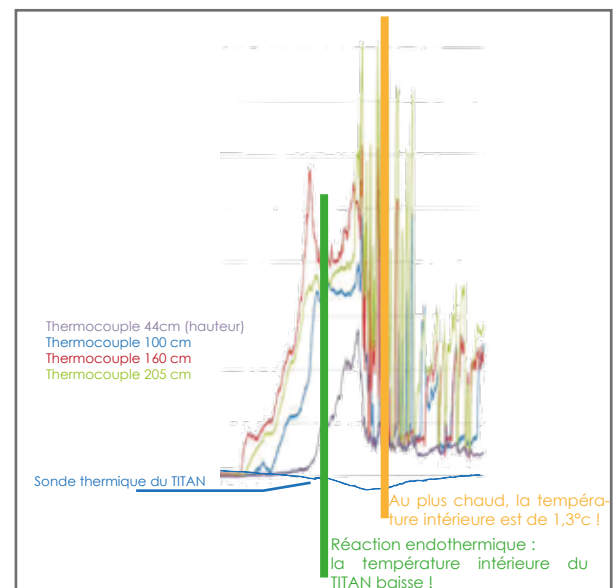
2) Relevé de la centrale d'acquisition des données

Cette réaction est confirmée grâce aux différents thermocouples placés dans TITAN et dans le local... La 'station de relevé de données' indique que: lorsque la température du local atteint les 845°C, la température au niveau des disques du TITAN est de 1,3°C !

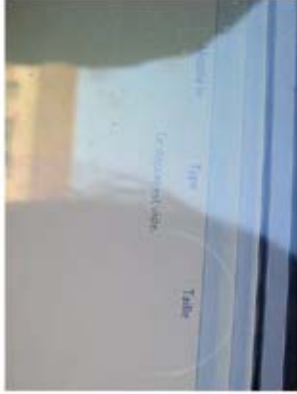
Photo 03

Je constate alors que ce disque fonctionne et qu'il ne contient aucune donnée. **Photo 3**

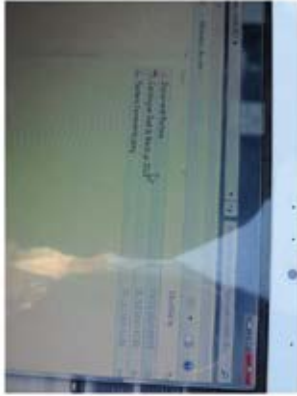
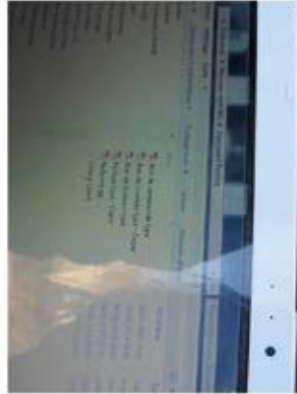
Photo 04

Il intègre alors trois fichiers : **Photos 4 et 5**

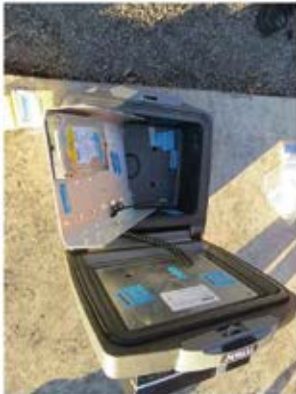
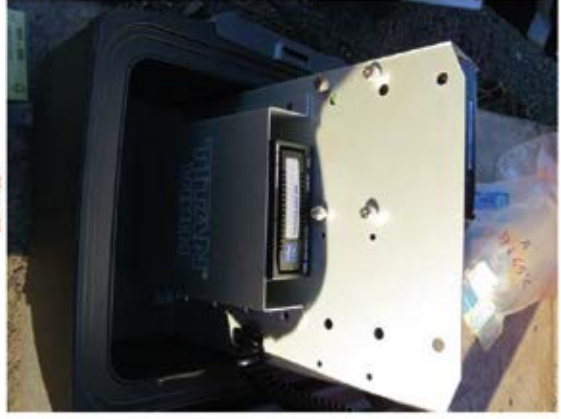
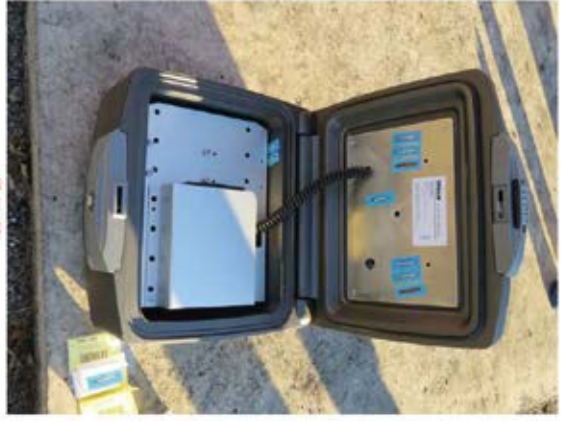
Photo 08

Les deux disques sont alors placés dans le coffre TITAN. **Photos 8 à 10**

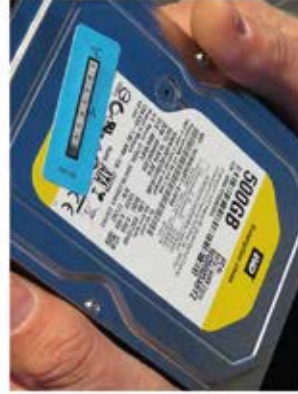
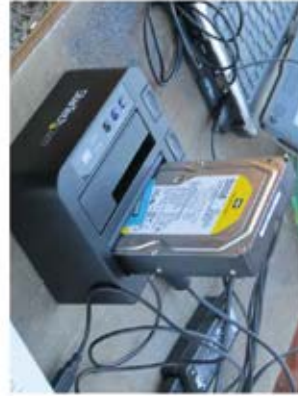
Photo 01

Parvenue sur site, Monsieur SASTREL Mickaël me présente le produit et connecte le disque dur à un ordinateur. **Photos 1 et 2**

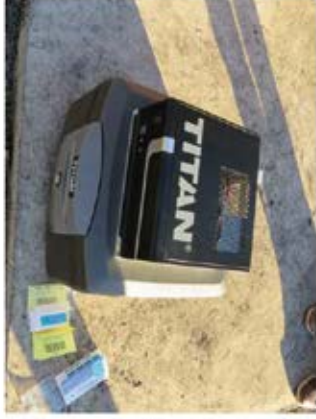
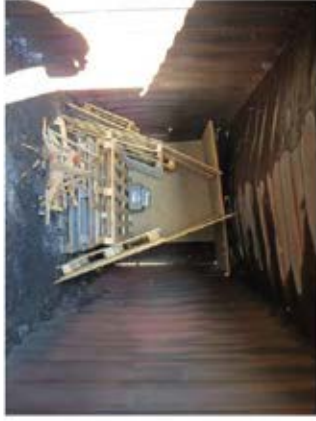
Photo 11

Une fois les opérations du colonel PICARD terminées, (collage de thermax, ...), le coffre est fermé à clef, placé par les pompiers dans le container, relié et connecté à un ordinateur de la cellule scientifique. **Photos 11 et 12**

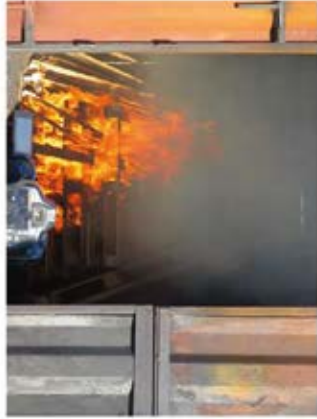
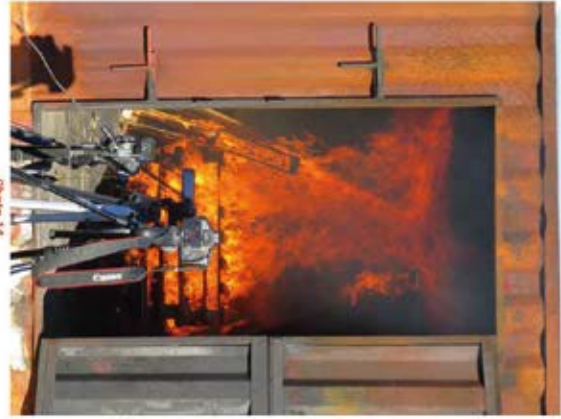
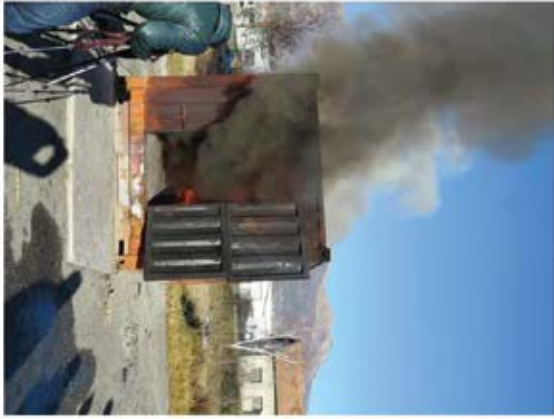
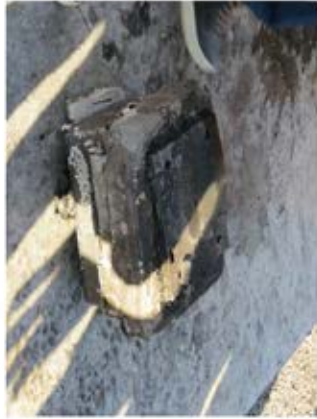
Photo 15

Après 13 minutes d'incendie et 11 minutes de plein foyer (850/ 860 °C en extérieur du coffre) selon les précisions du colonel PICARD, l'incendie est éteint au moyen d'une lance à eau et le coffre sorti du container. **Photos 13 à 16**

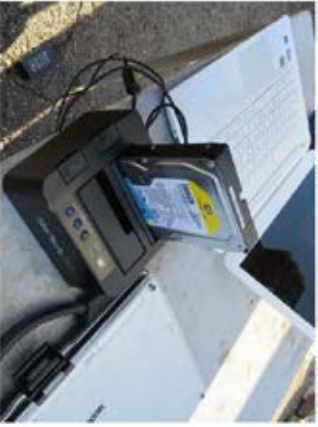
Photo 24

Monsieur SASTREL extrait le disque et le branche à l'ordinateur. **Photo 24**

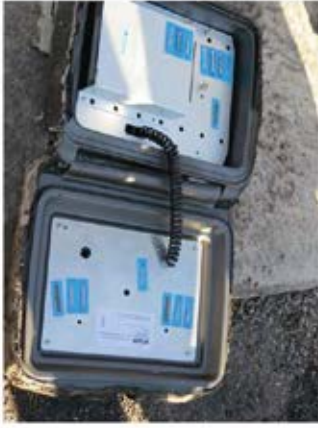
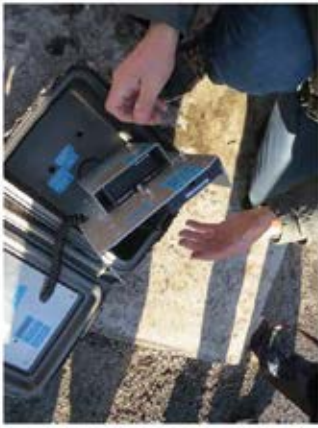
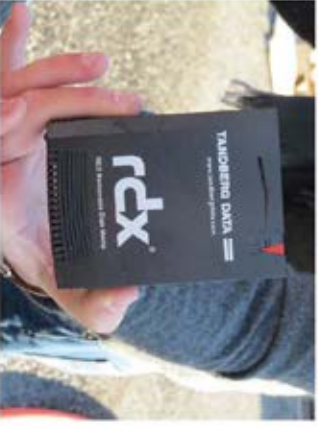
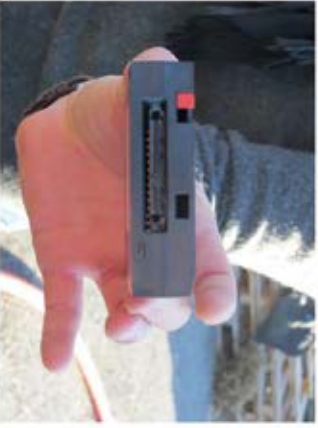
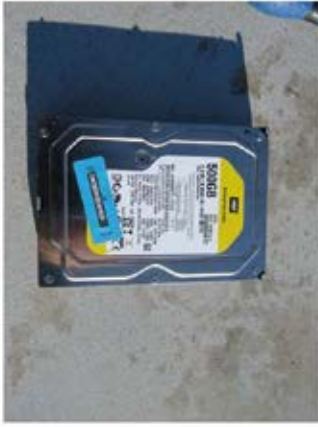
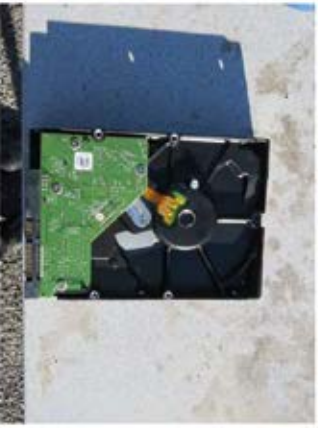
Photo 19

Je constate alors à l'ouverture du coffre : **Photos 17 à 23**

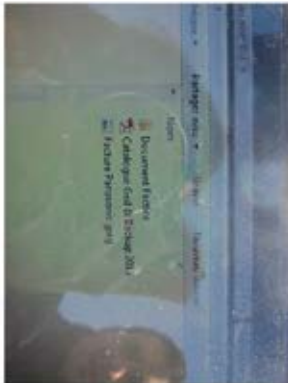
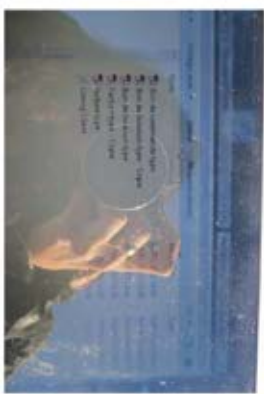
Photo 25

Je constate que les données insérées quelques minutes auparavant, demeurent intactes. **Photos 25 et 26**

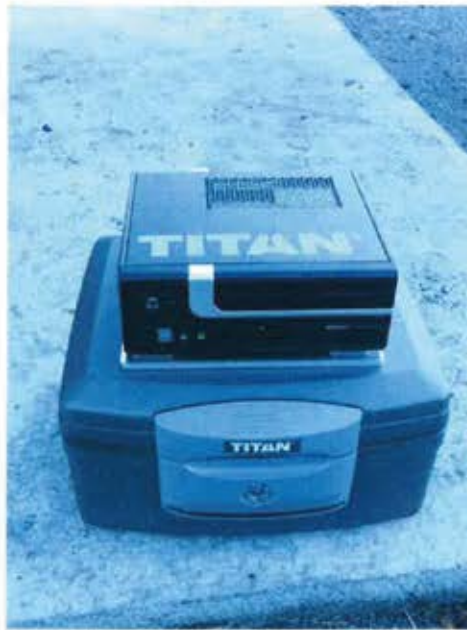
Photo 1 : Le coffre TITAN à tester. Source CEREN 2015

Le coffre de la gamme TITAN se compose d'un boîtier antichoc étanche et ignifugé, d'une serrure contre le vol, d'un disque dur placé à l'intérieur et d'une interface serveur sur la partie supérieure externe.

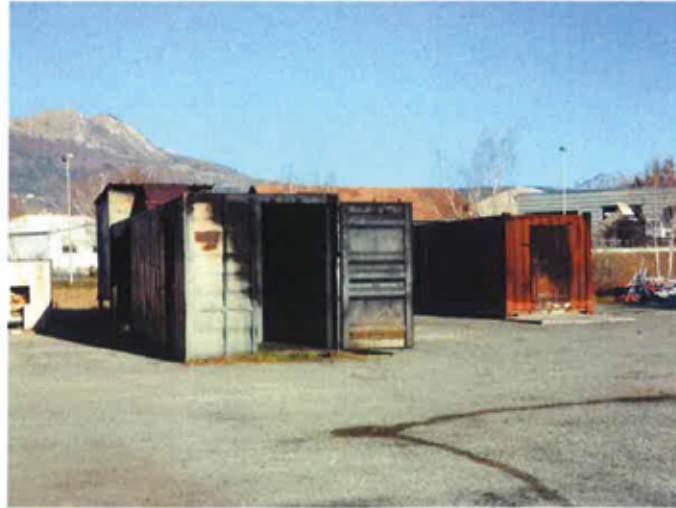
Photo 2 : Site des essais et caisson d'entraînement. Source CEREN 2015

L'essai se déroule sur le site de l'école départementale des services d'incendie et de secours des Hautes Alpes, commune de GAP le jeudi 3 décembre 2015. Le caisson d'entraînement aux feux réels des sapeurs pompiers est utilisé pour créer un foyer d'incendie représentatif des conditions réelles (photo 2).

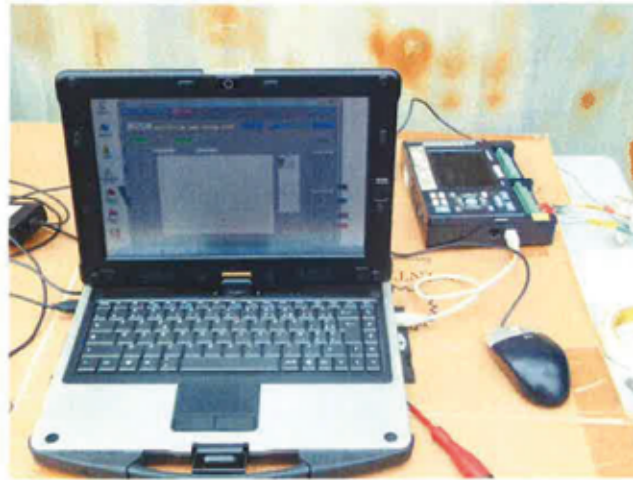
Photo 3 : Centrale d'acquisition et son ordinateur. Source CEREN 2015

- Cinq thermocouples de type K,
- Des rubans thermomètres (Thermax),
- Une caméra thermique sur trépied,
- Un appareil photo et une caméra numérique
- Une centrale d'acquisition de données graphiques
- Un PC,
- Nécessaire de câblage.

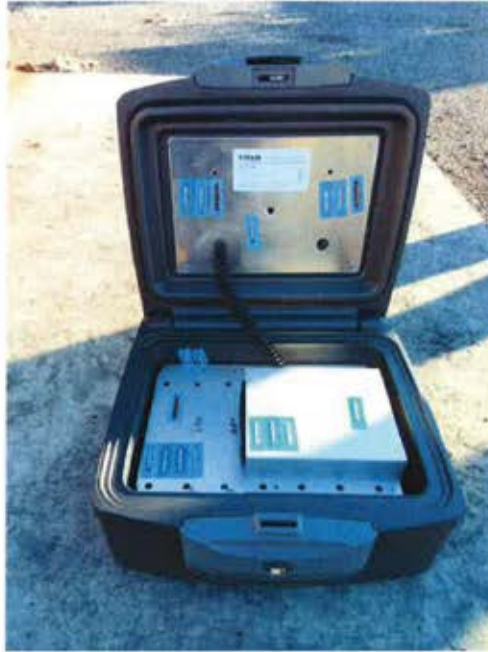
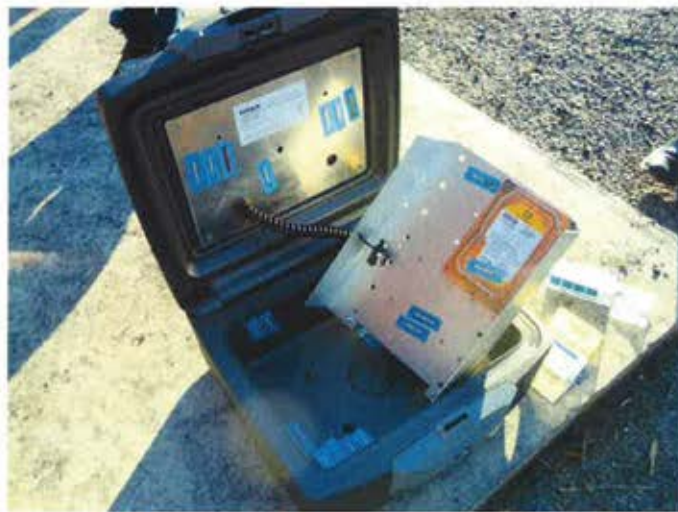
Photos 5 et 6 : Instrumentation du coffre. Source CEREN 2015

Le coffre est équipé d'un thermocouple (TC 1) introduit à l'intérieur de celui-ci qui permet de suivre la température de l'air à proximité du disque dur.

Des rubans thermomètres (Thermax), dont la gamme de mesure est comprise entre 37 °C et 260 °C, sont placés de part et d'autre du disque dur, dans l'enceinte intérieure du coffre. Ils vont déterminer la température maximale atteinte à la surface du matériau. Ces rubans gradués en température se noircissent en fonction de la température auxquels ils sont soumis (photos 5 et 6).

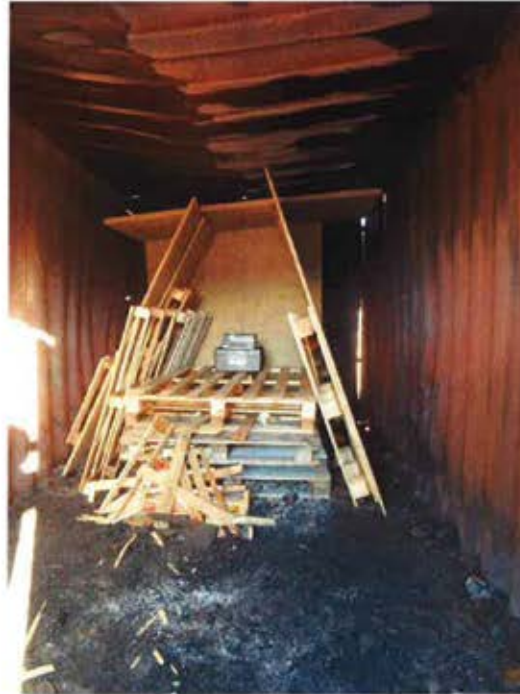
Photo 7: Mise en place du coffre dans le caisson. Source CEREN 2015

Le coffre est ensuite placé dans le caisson d'entraînement des sapeurs pompiers contenant des matières combustibles (19 palettes et 8 plaques d'aggloméré de 205 cm par 90 cm). Une mise à feu rapide du local est opérée. Une centrale d'acquisition enregistre l'évolution des températures tout au long de l'expérience grâce à 5 thermocouples placés dans le caisson et à l'intérieur du coffre (schéma 1).

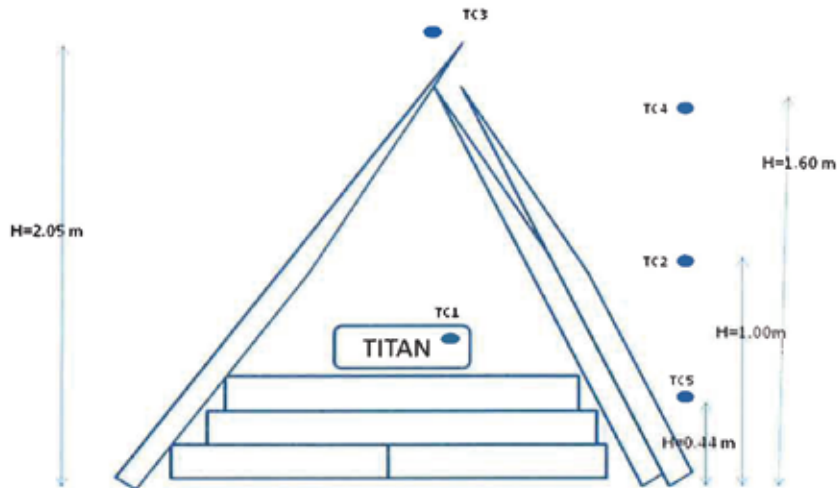
Schéma 1 : Positionnement des thermocouples

Quatre autres capteurs sont répartis dans le caisson avec :

- Un thermocouple situé à droite du foyer à 100 cm du sol (TC2),
- Un thermocouple situé dans la partie supérieure du volume, au dessus du coffre dans le milieu du caisson, à 205 cm de hauteur (TC3),
- Un thermocouple situé à la hauteur médiane du caisson d'entraînement en haut à droite à 160 cm, (TC4)
- Un thermocouple en bas à droite situé à une hauteur de 44 cm (TC5).

Le schéma ci-après précise leur localisation :

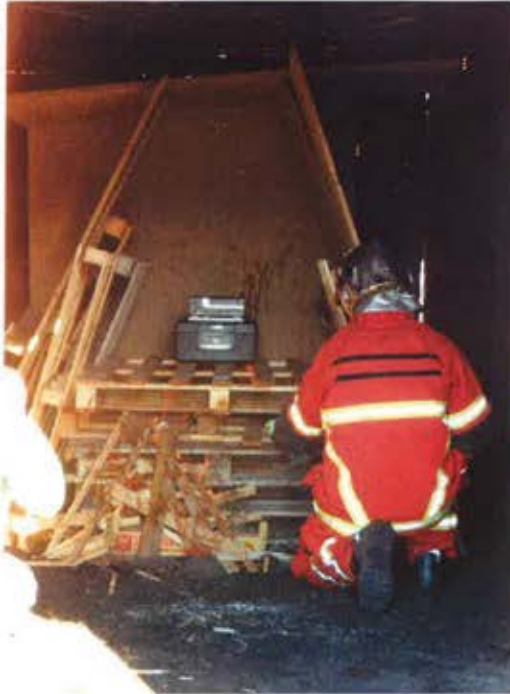
Photo 8 : Mise à feu .source CEREN 2015

Le feu est allumé grâce à une substance chimique hautement inflammable répandue sur l'ensemble des éléments du local. Une fois lancé, il se propage en moins de deux minutes sur l'ensemble des plaques et palettes encerclant le TITAN.

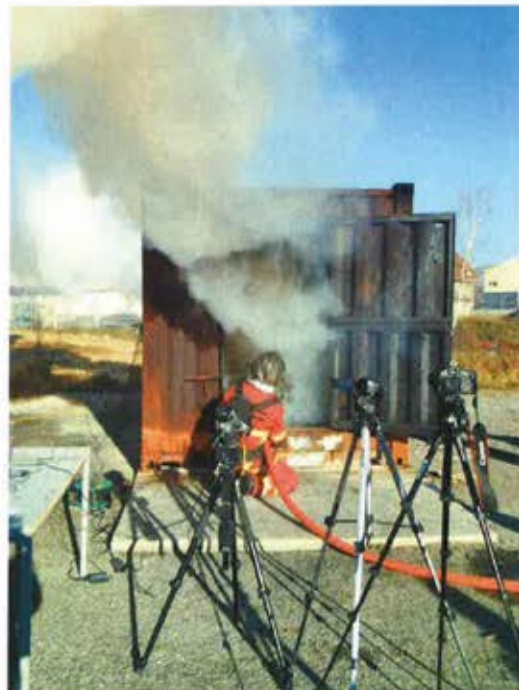
Photo 10 : Extinction du foyer. Source CEREN 2015

Les hommes de la brigade des Sapeurs Pompiers de Gap interviennent avec les lances à eaux afin de maîtriser les flammes dans les conditions similaires à une intervention réelle.

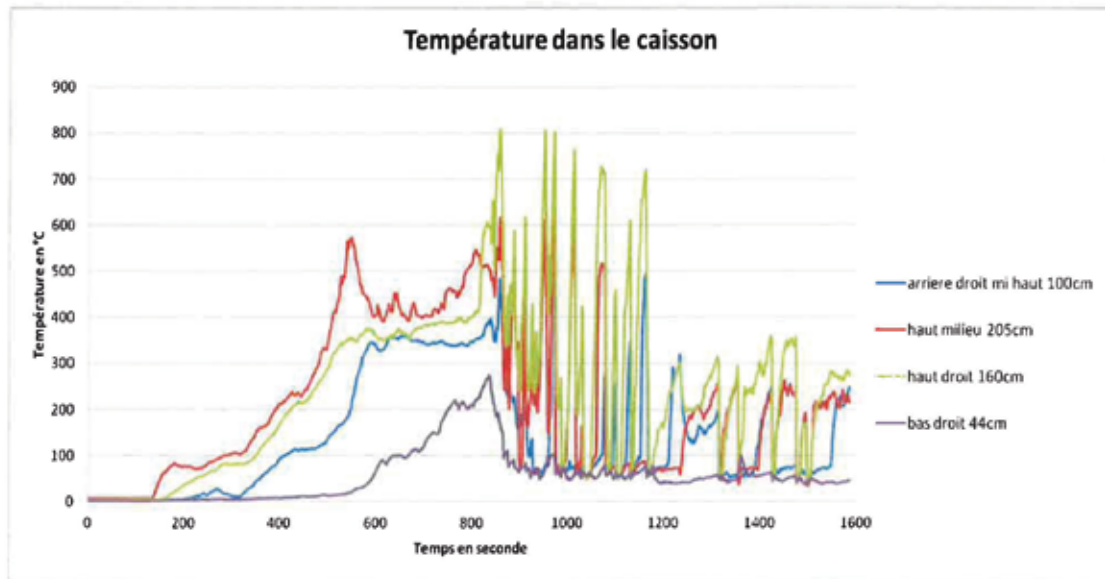
Graphique 1 : Mesures de températures à l'extérieur du coffre, source CEREN, 2015

Les données enregistrées par la centrale d'acquisition sont présentées dans le graphique ci-après :

La mise à feu se fait 144 secondes après le déclenchement de la centrale d'acquisition.

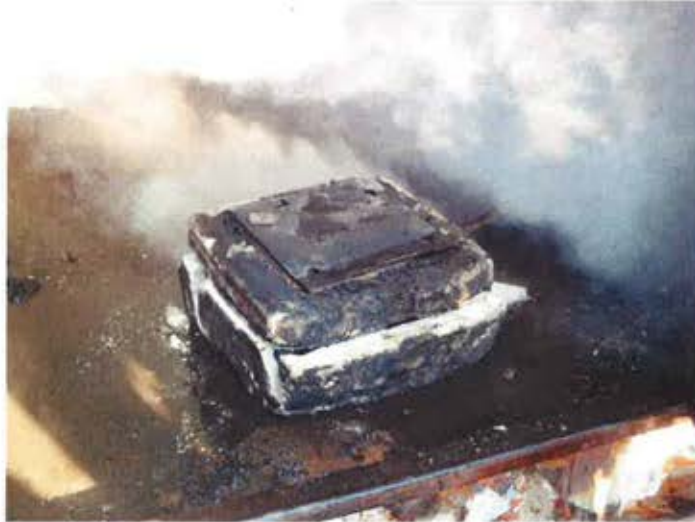
Photo 12: Etat extérieur du coffre après l'essai. Source CEREN 2015

L'aspect visuel du coffre présente une dégradation complète de l'enveloppe extérieure. Le matériau devient friable et se détache de l'enveloppe interne du coffre.

Le reste du coffre est ouvert, l'enveloppe s'est soudée par la chaleur. Le disque est récupéré pour être analysé.

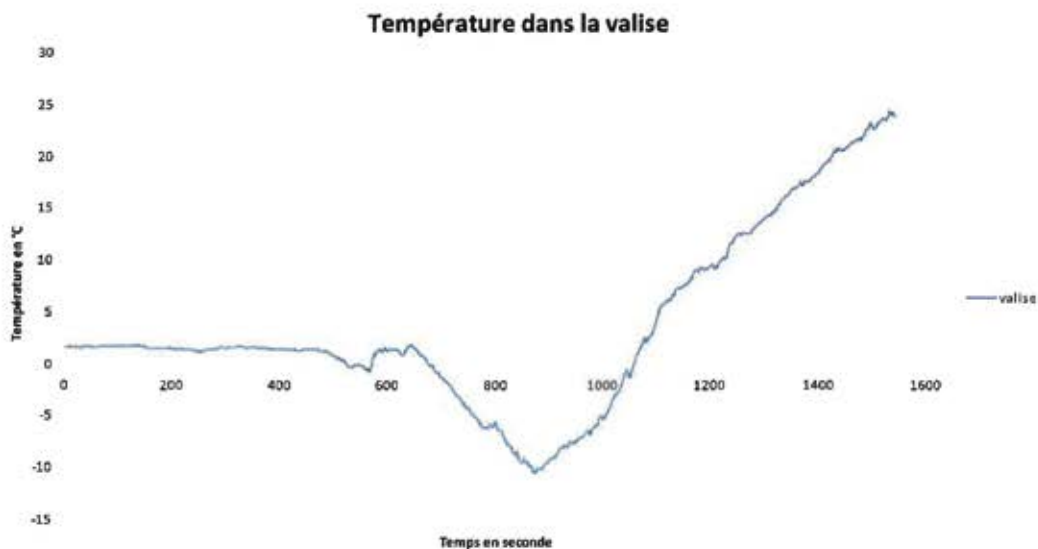
Les données enregistrées par la centrale d'acquisition sont présentées dans le graphique ci-après :

A la fin de l'essai, la température interne remonte.

A l'intérieur du coffre, la température maximale, relevée sur l'ensemble du test, s'élève à 23.8°C au bout de 1540 secondes (soit plus de 23 minutes).

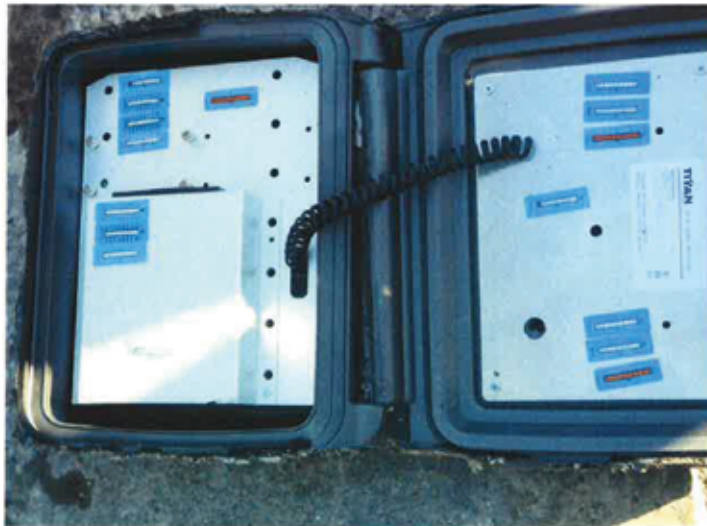
Photo 13 : Etat du coffre intérieur après l'essai. Source CEREN 2015

A l'ouverture, l'intérieur est intact. La lecture des nombreux rubans thermomètres mis en place dans l'enceinte du coffre permet de déterminer la température de surface de l'enveloppe auquel a été
